空調機の洗浄後にゴミが吹き出す事例

製造室内空調機の衛生管理は、室内環境の維持・改善にとって非常に重要である。空調機は室内空気を循環させるので、その内部の汚染状況は製造室内環境のインジケータとも言える。この重要な設備の維持管理は外部委託されることが多いが、第3回では、委託する際に何が重要か、ある施工トラブル事例から考える。

SOC Sマネジメントシステムズ(株) 代表取締役 田中晃

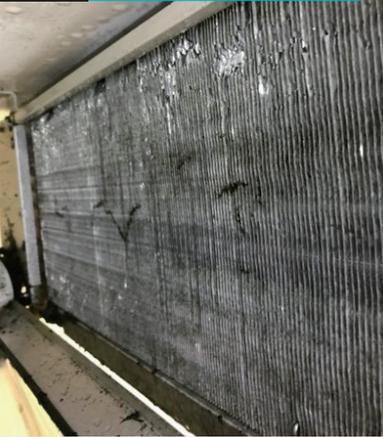
写真2 製造室天井に設置されたクーリングコイル

汚染された熱交換器表面の状態。フィン表面と内部に汚れ・カビが広がっている

真2は、別の工場の製造室天井に設置されたクーリングコイルを分解したところで、フィン表面や内部に多くのごみ堆積やカビ汚染が発生していることが分かる。空調機内部の汚染で最も厄介なのは熱交換器(フィン)内部のごみやカビ汚染である。熱交換器にはいくつかタイプがあるが、食品工場内で多く設置されているのは、「フィンチューブ式(空冷式)」で、これは銅管(チューブ)の周りに多数のフィン(アルミ製の薄い板)が設置されたものである。問題は、このフィン(アルミ板)の設置が数ミリ間隔で、隙間内部を洗浄するのは非常に困難なことである。

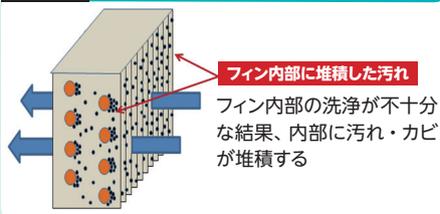
図 熱交換器内部への汚れの堆積

空調機からごみが吹き出す場合、原因として、主に以下の三つが考えられる。第一は、フィン洗浄が不完全で、フィン内部にごみなどが残った場合である(図)。フィン内部(アルミ板の間)を完全に洗浄するためには、高い洗浄技術と時間が必要であるが、作業者に十分な知識と経験がなく、短時間で作業すると不完全な洗浄となり、内部にごみが残る。特に、フィン表面だけ洗浄すると、見た目はきれいに見えるが、結果的に汚れをフィン内部に押し込んでしまうことになる。

「洗浄後2〜3日するとごみが飛んでくる」場合、原因として最も可能性の高いのは、第一の「フィン内部の不完全な洗浄」である。洗浄直後は、フィン内部や汚れがぬれている(汚れの種類によっては膨潤して体積が増えている)ため吹き出しにくいですが、数日経って乾燥してくるとごみが飛びやすくなる。

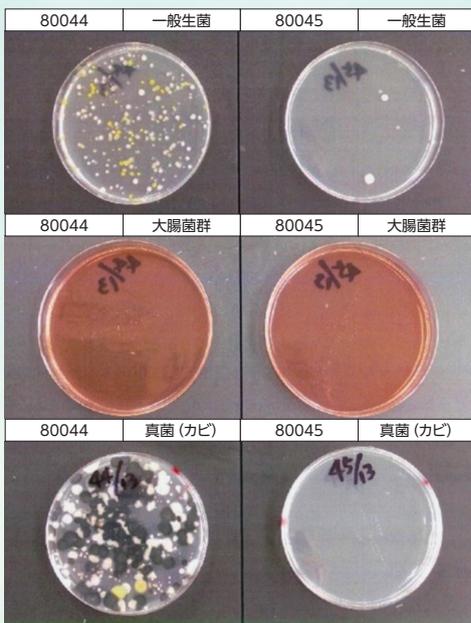
写真3 検査結果

空調機内部の洗浄前(左)と後(右)の拭き取り検査結果

顧客側で空調機洗浄の結果の可否を評価するために、最も簡単に効果的な方法は、施工業者に作業報告書の提出を要求すること。①風速測定結果・洗浄前後で空調機からの風速を測定し、フィン内部を洗浄すると風速が改善したか(表) ②空調機内部の拭き取り検査結果・洗浄前後の一般生菌とカビ・酵母の拭き取り検査(写真3) ③リンス作業後の汚水のpH計測結果——の提出を条件付けることである。この3種類の検査結果を提出できないような業者には、どれほど価格優位性があっても依頼しないことが重要である。
