# 食品工場の衛生問題と解決

### ケーキ工場における細菌汚染問題

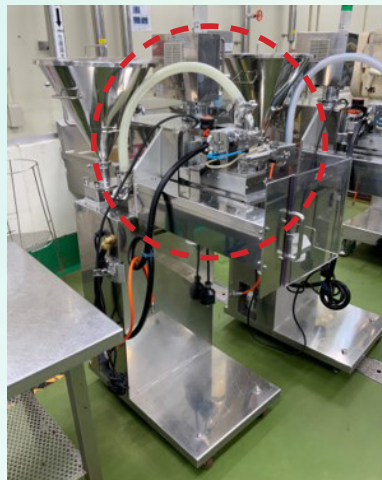
#### 写真1 ホールケーキ製造ライン

①充填機などの機器類の中に、分 解洗浄しても十分に洗浄すること

が困難な箇所があることが判明した。

これらの箇所では、バイオフィルム形 成のリスクも大きいと判断した(写真 1)。

樹脂製パイプ内部は洗浄しにくく、バイオフィルム形成が疑われた

①衛生作業の方法と手順を見直し、作 業教育を強化した。機器のパーツやパ ツキン類の連続洗浄機による洗浄を禁 止し、樹脂製ローターやパッキン類、複 雑な構造の充填機吐出口など、洗浄し にくいものは発泡性洗浄剤による浸漬 洗浄に変更した(写真3)。

また、洗浄不備とバイオフィルム形 成が疑われる樹脂製ホースは、全て新 品と交換の上、洗浄方法の見直し(浸

漬洗浄+それぞれの口径に合わせたブ ラシの使用)を行った。併せて、交換 基準が不明確であったパッキン類や樹 脂製ホース類の交換基準を明確にし、 「まだ使えそう」をやめた。

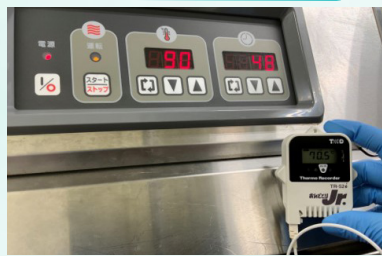
#### 写真2 熱殺菌庫の温度表示

②機器類の分解したパーツ類や泡立て 器などの器具類は、洗浄後に、熱殺菌 庫で熱殺菌(90℃以上で60分以上)を 行っていた。しかし、調査すると同庫 内は熱分布が均等ではなく、同機の温 度計は92℃以上を表示していても、実 測すると庫内では70℃に満たない部分 もあることが判明した(写真2)。また、

殺菌庫の温度表示と計測した温度に20℃の差があった

深夜の衛生作業時には翌日の生産準備 を派遣スタッフが行っており、熱殺菌 庫の扉を開放したり、汚れた器具類を 庫内に入れしめたりする結果、「90℃ 以上60分以上」という熱殺菌ルールが 守られていなかった。

②殺菌作業の方法と手順を見直し、熱 殺菌庫の使用ルールを明確化した。タ イマーと記録表を設置し、担当スタッ フに熱殺菌庫への投入と取り出した時 間を記録させた。また殺菌工程途中で 扉を開閉した場合にはその時間の記録 も徹底させ、60分以上の殺菌時間の確 保を徹底させた(庫内温度に関してメ ーカーの点検を依頼したが実施されな かった)。しかし、工場側で生産準備 を担当する派遣スタッフへの指示が徹 底されず、その結果、熱殺菌庫の不適 切使用(長時間の扉開放や器具類の庫 内放置など)はなくなり、熱殺菌工 程の管理は不十分な状況が継続した。

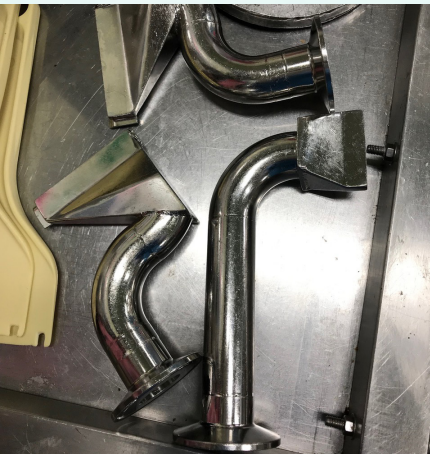
#### 写真4 週末の衛生作業

パーツ類は解体して洗浄し、作業開始前に組み立てる 作業手順に変更した

③データ分析により、菌検出は月曜日 に多く発生していることが判明した。 充填機などの機械類は、パーツ類は分 解後して、洗浄後に熱殺菌庫で殺菌。 機械本体は、洗浄後に次亜塩素酸ナト リウム200ppmで清拭。その後、 殺菌したパーツ類を組み付けライン上 に設置した。このため、金曜日の作業 終了後(土曜日早朝)に組み立てた機 器類は、ホッパーなどにはカバーをか けた状態で、そのまま室温下で月曜朝 まで2昼夜放置されていた。週末の組 み立て、保管に関して、週末にパー ツ類は殺菌した状態で保管し、月曜日朝

③週末の衛生作業で、機器類の組 み立て後の室温下放置をやめた。 週末の衛生作業では、パーツやパ ツキン類は洗浄後、殺菌剤(アル コールもしくは次亜塩素酸ナトリ ウム200ppm)に浸漬したま ま保管し、週明けの生産開始前に

組み立てる作業手順に変更した。

④環境モニタリングとインスペクショ ンを毎月実施し、その結果に基づき、工 場との月例ミーティングを定例化した ことで、お互いの情報を共有し、速や かな対策実施を可能にした(写真4)。
